Zestaw naprawczy wahacza do motocykla Honda XL650V Transalp japońskiej firmy Tourmax

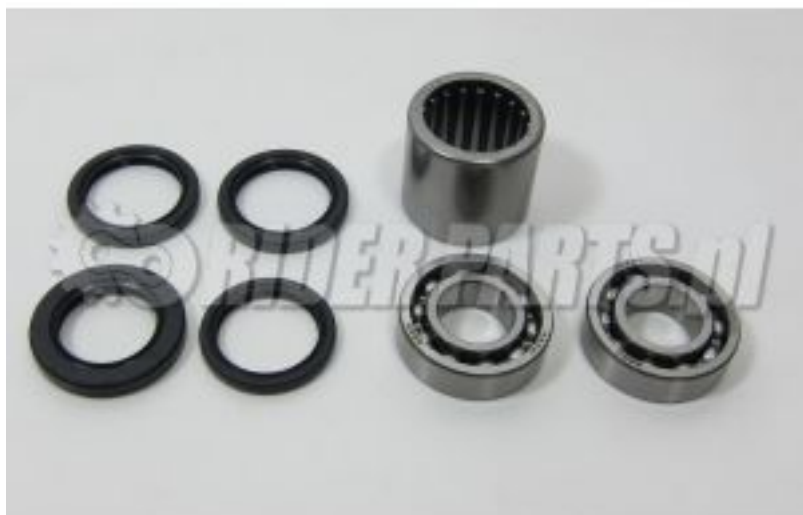
Schamat z zaznaczonymi elementami dostępnymi w zestawie

- 21 - łożysko OEM 91071-MT7-003
- 22 - uszczelniać 25x33x4mm x 2szt. OEM 91202-MAL-601
- 23 - uszczelniać 24x31x3,5mm OEM 91203-GC8-003
- 24 - uszczelniać 23x35x5mm OEM 91214-MAL-601
- 31 - łożysko 6003 x 2szt. OEM 96100-6003010
